Checking Version of Impeller on Radial Blower CGZE 473 4718

CGZE 473 4718

ME 10

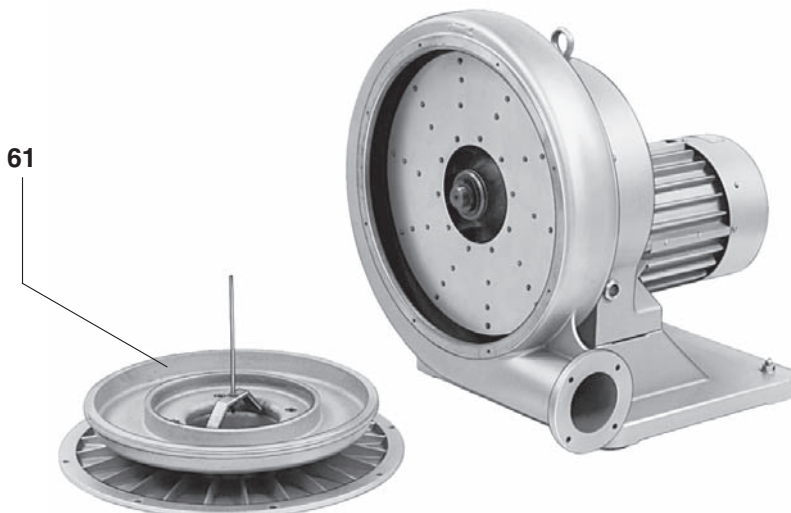
Dismounting of cover together with inlet filter

Unscrew 8 pieces of hexagon socket type screws (6) M6 x 20, remove connection cover (61).

! Conduct visual inspection

If shroud is riveted impeller must be replaced.
Re-assembly in reverse order.

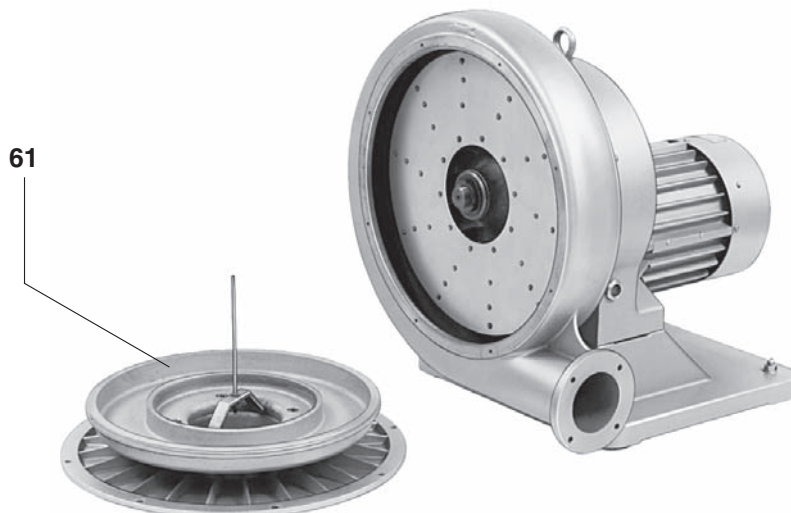
Smontare il coperchio unitamente al filtro

Svitare le 8 viti interne esagonali (6) M6 x 20. Togliere il coperchio (61).

! Eseguire un'ispezione visiva

Se sul disco ci sono i rivetti, la girante va sostituita.
Rimontare seguendo il procedimento inverso.
